STATUS TUKUN TIRUAN DI PERAIRAN TERENGGANU

**berdasarkan penilaian imej menggunakan
sonar pengimbas sisi**

**Jabatan Perikanan Malaysia
2008**

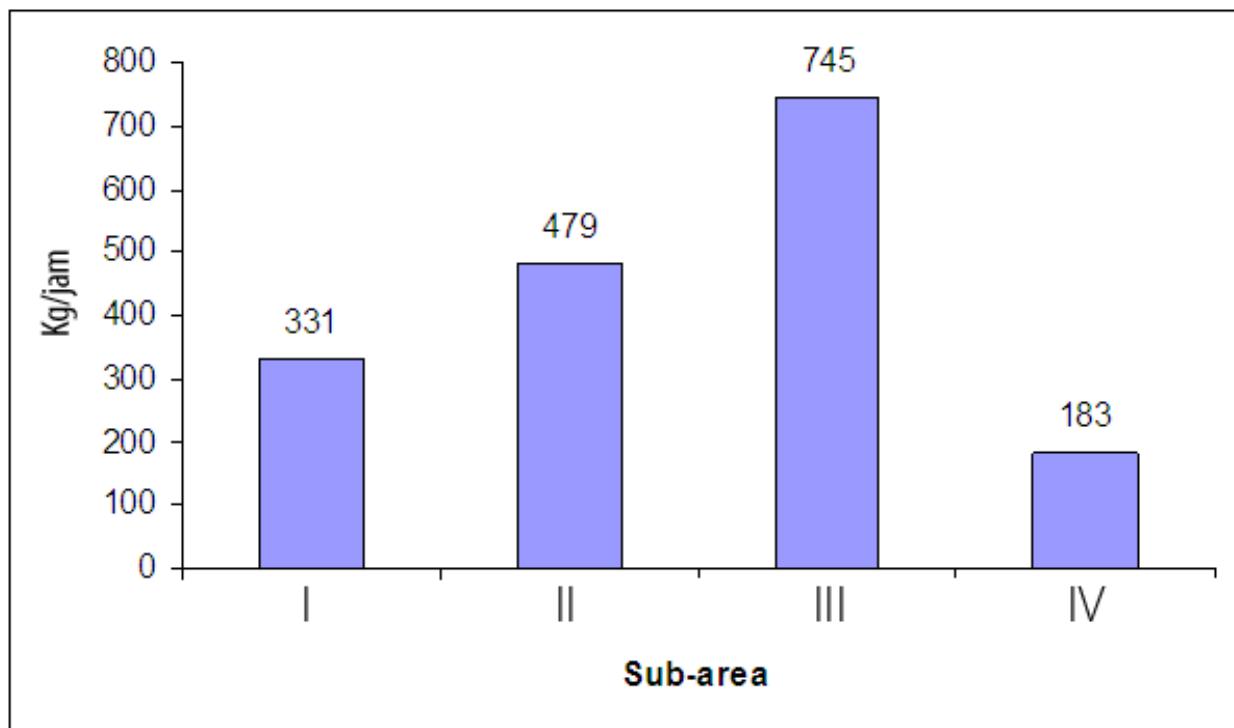
Gambarajah 1: Perbandingan Kadar Tangkapan (kg/jam) Untuk Perairan Negeri Kelantan (Sub-area I) Terengganu (Sub area II), Pahang (Sub-area III) dan Johor Timur (Sub-area IV) Semasa Kajian Tahun 1967 (Sumber: Anon, 1967).

Kajian tersebut mendapati purata tangkapan secara keseluruhan bagi perairan pantai timur Semenanjung Malaysia ialah seberat 428 kg/jam. Gambarajah 1 menunjukkan purata kadar tangkapan untuk keseluruhan kawasan kajian di dalam perairan pantai timur iaitu Sub-area I untuk Kelantan, Sub-area II untuk Terengganu, Sub-area III untuk Pahang dan Sub-area IV untuk Johor Timur. Purata tangkapan untuk perairan Terengganu ialah seberat 479 kg/jam. Jumlah ini adalah kedua tertinggi selepas perairan Pahang (745 kg/jam) diikuti oleh perairan Kelantan seberat 331 kg/jam manakala yang paling rendah ialah di dalam perairan Johor Timur seberat 183 kg/jam.

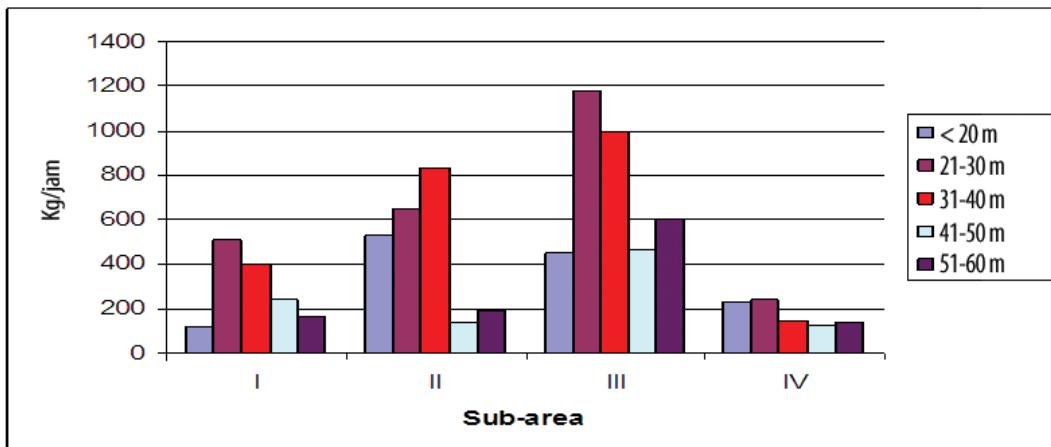
Gambarajah 2. Purata Kadar Tangkapan Keseluruhan Mengikut Kedalaman Air dan Sub-area Bagi Perairan Persisiran Pantai Timur Semenanjung Malaysia Berdasar Kajian 1967 (Sumber: Anon, 1967).

Kajian ini membuktikan kawasan persisiran pantai terutama yang kurang daripada 40 meter merupakan habitat yang sesuai didiami oleh ikan demersal seperti yang ditunjukkan di dalam Gambarajah 2.

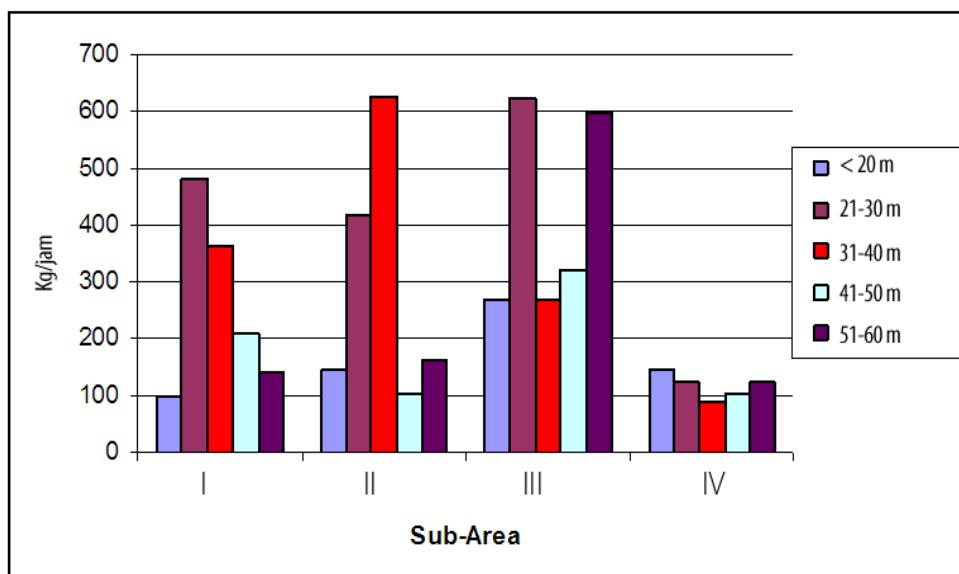
Gambarajah 3. Kadar Purata Tangkapan Ikan Komersil Mengikut Kedalaman dan Sub-area Berdasarkan Kajian Tahun 1967 Bagi Perairan Pantai Timur Semenanjung Malaysia (Sumber: Anon, 1967).

Data bagi kadar tangkapan ikan komersil juga dianalisis mengikut kedalaman air. Kajian pada tahun 1967 mendapati tangkapan ikan komersil yang tinggi ialah di perairan negeri Kelantan dan Pahang pada kedalaman di antara 21-30 meter, Terengganu 31-40 meter, dan Johor Timur pada kedalaman kurang daripada 20 meter. Kajian ini mendapati perairan 21-40 meter merupakan kawasan habitat ikan demersal yang utama untuk negeri Kelantan dan Terengganu manakala untuk negeri Pahang, habitat ikan demersal ialah pada kedalaman 21-30 dan 51-60 meter. Ringkasan keputusan kajian berkenaan ialah seperti di Gambarajah 3.

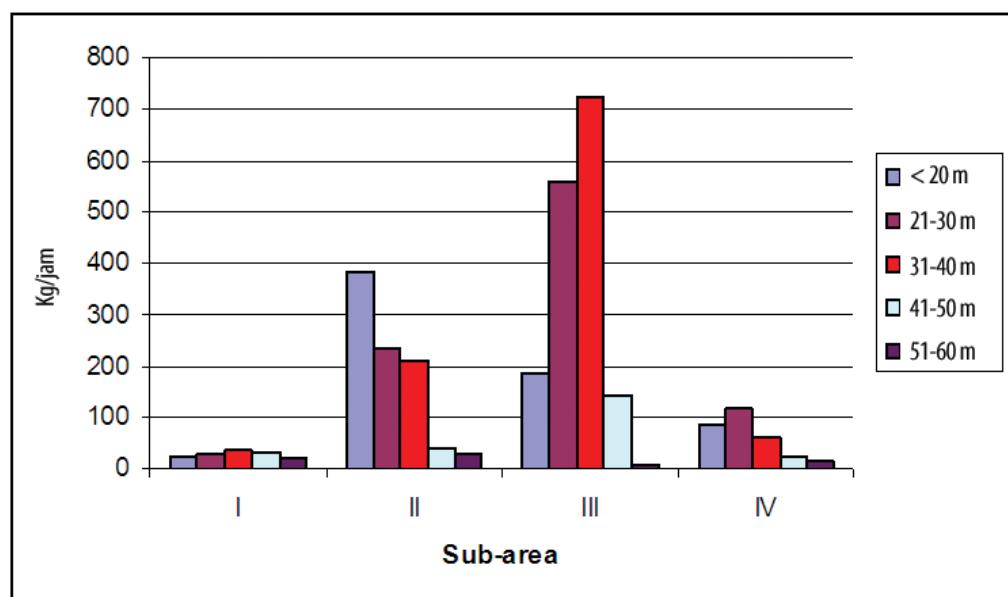
Gambarajah 4. Tangkapan Ikan Baja Mengikut Kedalaman dan Sub-area Berdasarkan Kajian Tahun 1967 Bagi Perairan Persisiran Pantai Timur Semenanjung Malaysia (Sumber: Anon, 1967).

Tangkapan ikan baja yang paling tinggi ialah di dalam perairan negeri Pahang diikuti negeri Terengganu. Tangkapan ikan baja paling kurang di Kelantan. Kawasan perairan yang kurang daripada 20 meter merupakan habitat ikan baja yang penting bagi perairan Terengganu manakala bagi negeri Pahang ialah pada kedalaman 31-40 meter. Kajian ini menunjukkan bahawa sebelum pukat tunda diperkenalkan, perairan pantai merupakan habitat ikan baja yang penting untuk perairan pantai timur Semenanjung Malaysia sebagaimana yang ditunjukkan pada Gambarajah 4.

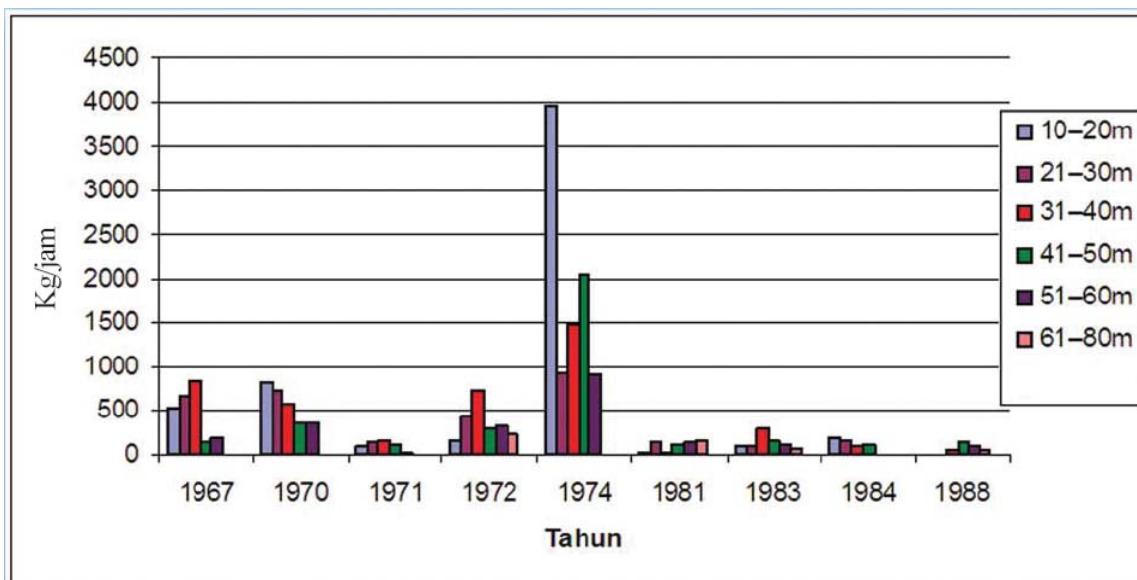
Gambarajah 5 : Purata Kadar Tangkapan Mengikut Kedalaman Berdasarkan Kajian Tahun 1967-1988 Bagi Perairan Pantai Negeri Terengganu

Analisis ke atas data-data tangkapan di antara tahun 1967-1988 untuk negeri Terengganu mendapati kawasan yang kedalamannya kurang daripada 50 meter amat penting kepada kebanyakan spesies ikan demersal. Kerosakan terhadap ekosistem ini telah menyebabkan pendaratan merosot dengan teruknya seperti mana yang ditunjukkan di dalam Gambarajah 5.

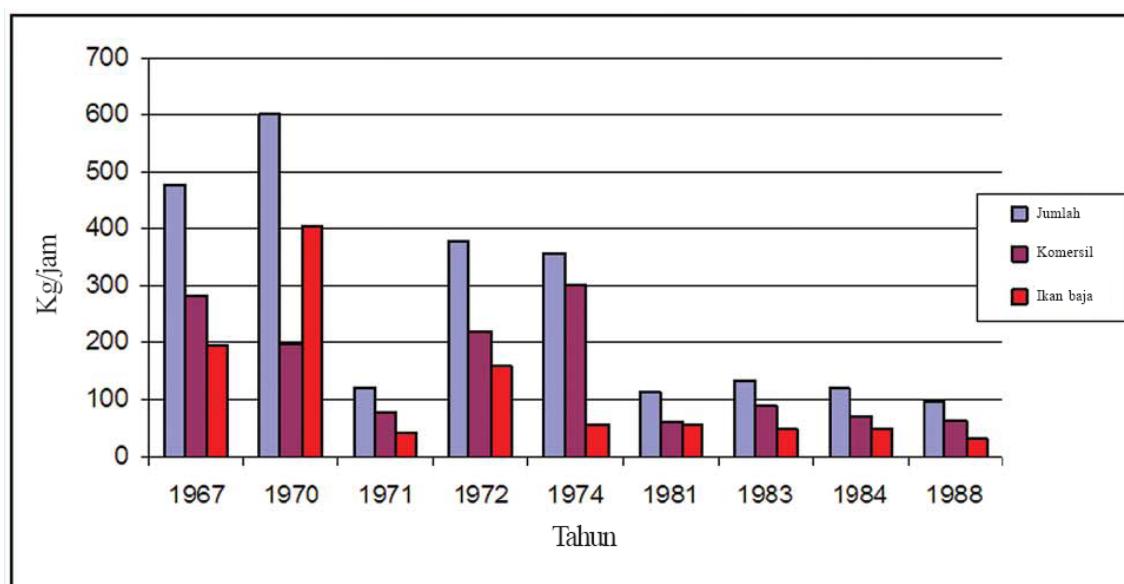
Gambarah 6: Trend Purata Tangkapan Ikan Keseluruhan, Ikan Komersil dan Ikan Baja Untuk Negeri Terengganu 1967-1988

Data juga dianalisis untuk mendapatkan maklumat mengenai jumlah ikan komersil dan ikan baja yang ditangkap di sepanjang tempoh kajian di antara tahun 1967-1988. Hasil kajian mendapati tangkapan ikan komersil sentiasa lebih daripada ikan baja walaupun jumlah beratnya merosot dari setahun ke setahun. Kadar pengurangan yang paling ketara ialah selepas tahun 1974 di mana kadar tangkapan ikan komersil berada kurang daripada 100 kg/jam sebagaimana yang ditunjukkan pada Gambarajah 6.

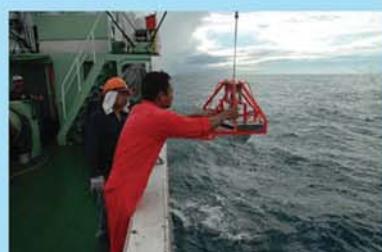
Jenis sedimen di dalam perairan negeri Terengganu berdasarkan kajian pada tahun 2007

Nota: Kajian sedimen yang dijalankan di perairan pantai negeri Terengganu pada tahun 2007 mendapati sebahagian besar perairan Besut terdiri daripada sedimen jenis lumpur. Bagi daerah Setiu, Kuala Terengganu, Marang, Dungun dan Kemaman sebahagian besar kawasannya adalah terdiri daripada sedimen jenis pasir.

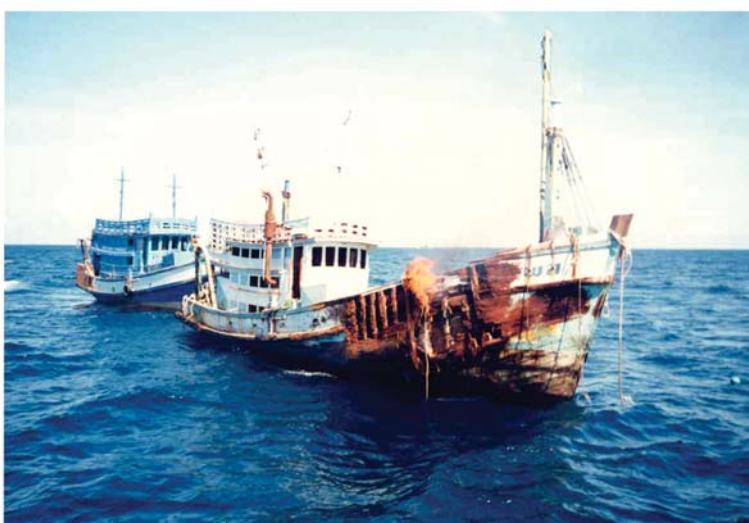
Vesel nelayan asing yang ditenggelamkan sebagai tukun tiruan.

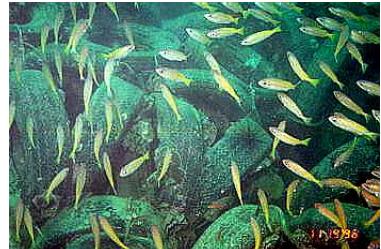
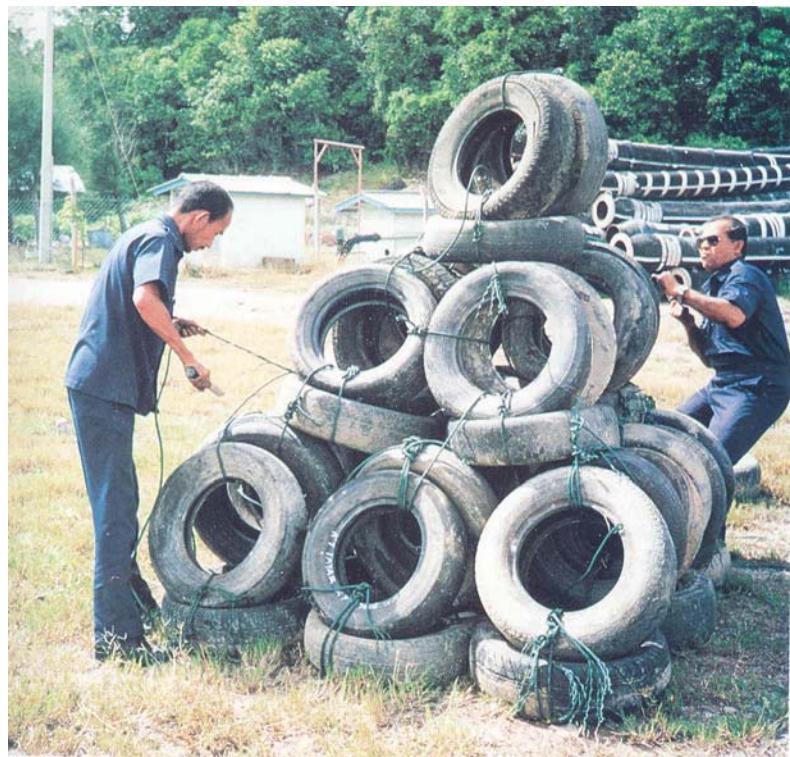
Tukun Tayar

Pusat pembinaan tukun tayar di Terengganu ialah di Pelabuhan LKIM Chendering. Semua tayar ditebus dan diikat supaya menjadi satu modul. Setiap modul terdiri daripada 3-4 biji tayar. Modul diturunkan dengan tali dan penyelam Jabatan akan mengikatnya supaya tidak hanyut. Lebih daripada 420,850 biji tayar telah diletakkan di perairan Terengganu iaitu di Pulau Ekor Tebu (48,931), Pulau Cepu (62,198), Kertih (29,379), Pulau Kapas (28,040), Merchang (28,000), Batu Rakit (57,066), Dungun (29,259), Pulau Bidong (49,813), Pulau Perhentian (28,002), Besut (30,162) dan Kemaman (lebih daripada 30,000 biji tayar).

Tukun ini tidak berkesan kerana telah hilang daripada kawasan ianya diletakkan terutama sekali di kawasan terbuka. Tukun ini juga menjadi isu kerana dikatakan tayar boleh mengeluarkan bahan toksid yang merosakkan hidupan laut.

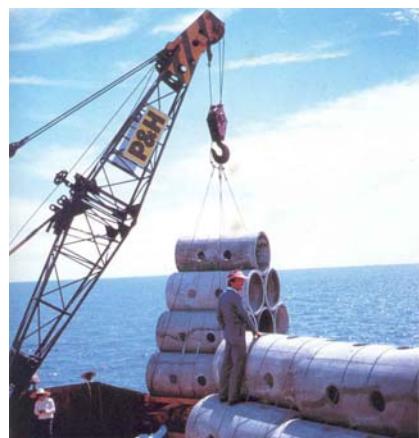
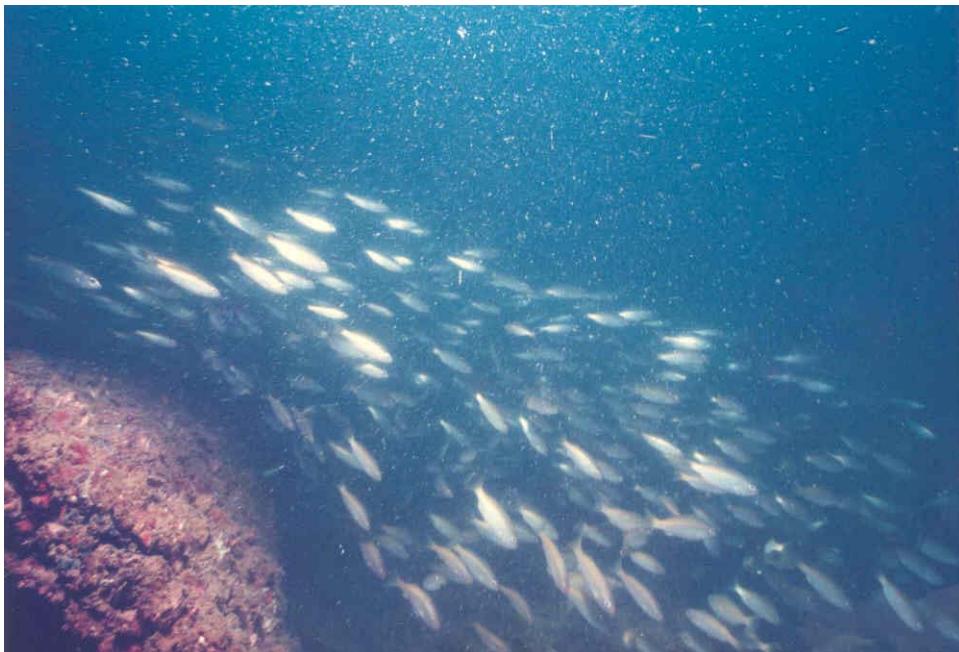
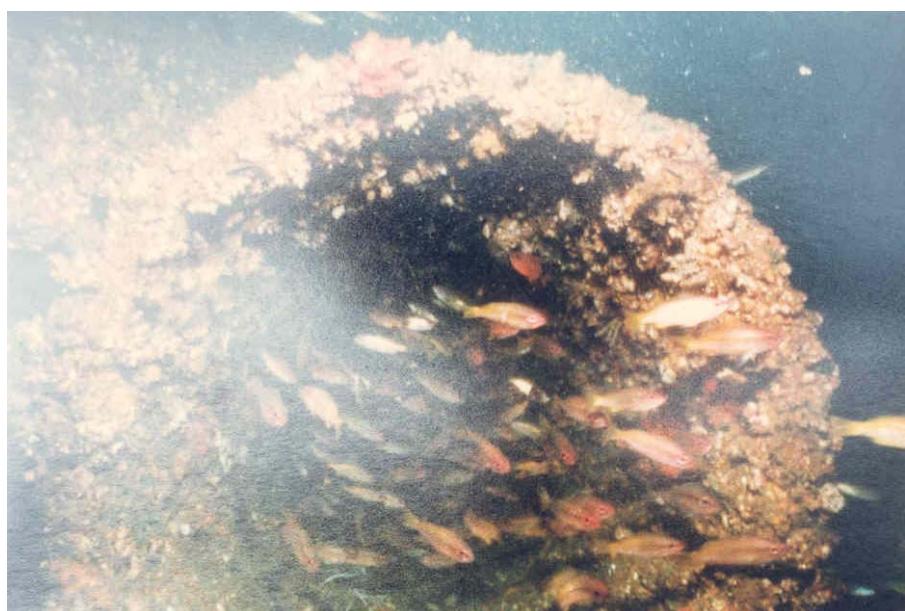
Tukun Konkrit

Sejumlah 144 unit modul tukun konkrit diletakkan di Kuala Ibai dan Setiu pada bulan November 1987. Kedudukan tukun konkrit di Kuala Ibai ialah kira-kira satu batu nautika dari pantai pada kedalaman 20 meter. Sejumlah 10 silinder konkrit yang bergaris pusat 61 cm dan 122 cm panjang dengan ketebalan 4 cm digunakan untuk satu modul. Tapak modul adalah daripada kayu. Semua tukun mungkin telah tenggelam ke dasar laut kerana tali pengikat selinder konkrit mungkin sudah terputus dan unit-unit konkrit berselerak terutama semasa musim tengkujuh. Tukun ini tidak dikaji menggunakan sonar pengimbas sisi kerana koordinat tapak tidak diperolehi.

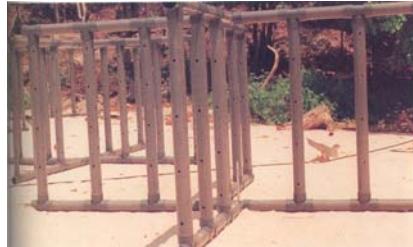
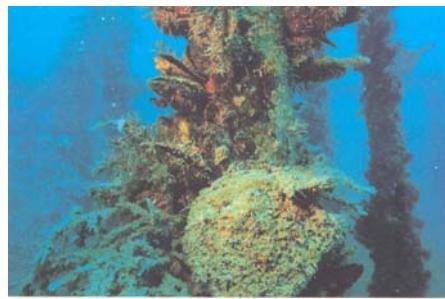
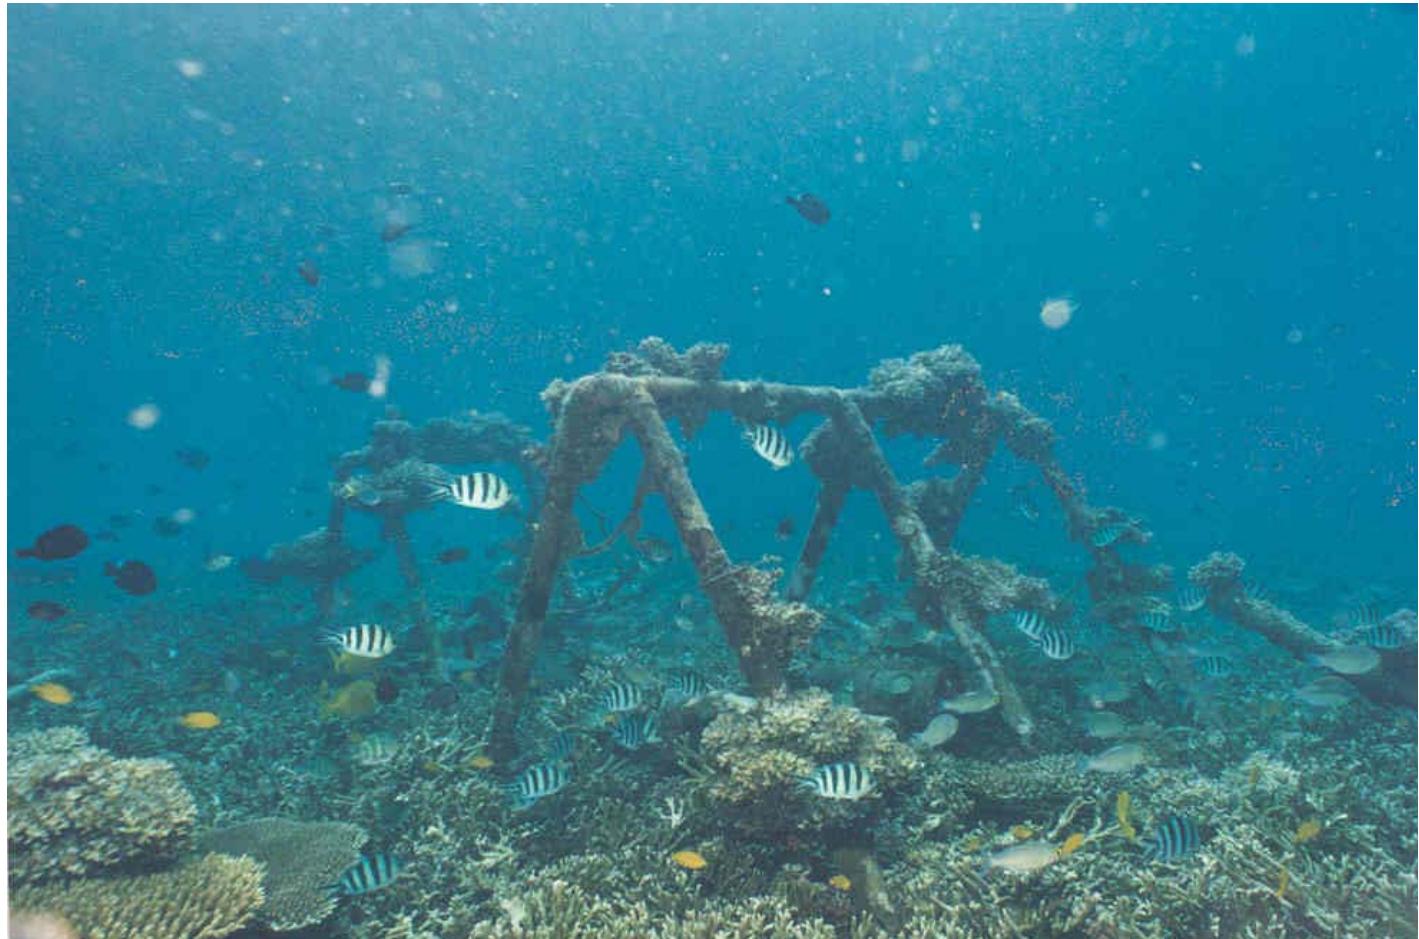
Tukun PVC diletakkan di kawasan berkedalaman 20 meter berhampiran pantai Keranji di Pulau Perhentian pada tahun 1991. Garis pusat paip PVC ialah 10 cm. Tukun ini berbentuk 'X' dan mempunyai empat cabang di mana setiap satu cabang mempunyai tiga batang paip menegak berukuran 1.8 meter. Tukun dikukuhkan dengan memasang sauh sedalam 1.2 meter ke dasar laut. Perkembangan awal amat cepat dengan pelbagai flora dan fauna tumbuh dan melekat di atasnya tetapi akhirnya tukun ini runtuh kerana bebanan fauna dan juga aktiviti memukat. Tukun yang diletakkan berhampiran pantai Keranji ini sudah tidak dapat dikesan lagi. Tukun PVC reka bentuk lain juga diletakkan di beberapa tempat dan sebahagiannya berkembang dengan baik.

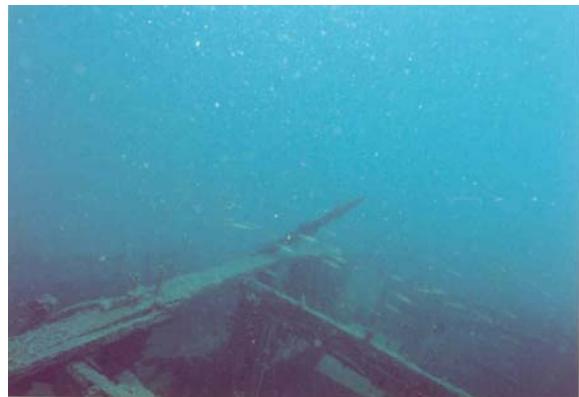
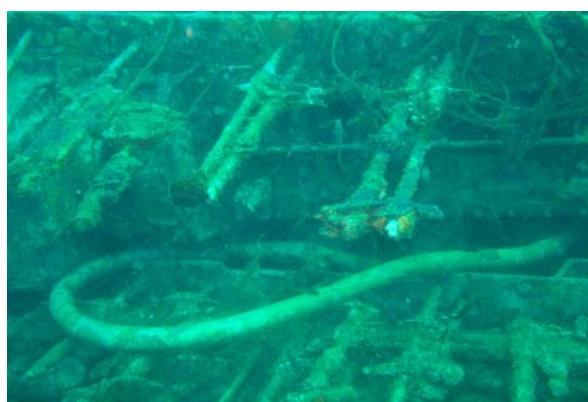
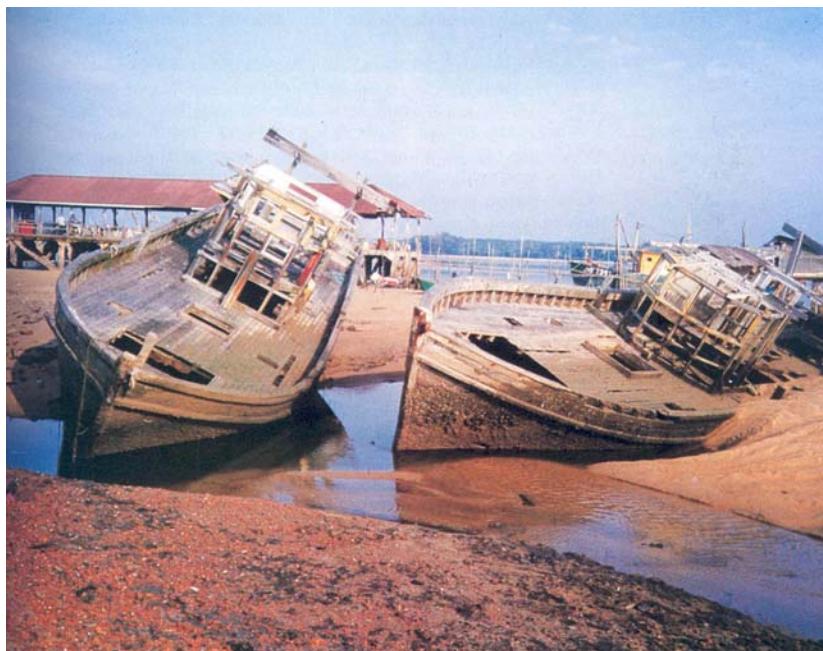
Tukun Bot

Bot mula digunakan sebagai tukun di Malaysia pada tahun 1984. Bot yang digunakan biasanya ialah bot rampasan nelayan asing yang menceroboh perairan negara. Bot ini lebih kukuh berbanding dengan bot tempatan. Sukarno *et al.* (1994) melaporkan kebanyakan bot yang dilupuskan dijadikan sebagai tukun berdekatan Pulau Kapas. Walau bagaimana pun bot ini hanya bertahan di antara 3-4 tahun sahaja kerana bahan binaan bot akan reput atau berkarat. Di Pulau Bidong sejumlah 800 buah bot pelarian Vietnam telah dijadikan tukun di antara 1984-1988. Kajian pada tahun 1991 mendapati semua bot telah musnah dan yang tinggal hanyalah enjin, lunas dan rangka. Bot juga telah hanyut ke tempat lain ketika musim tengkujuh.

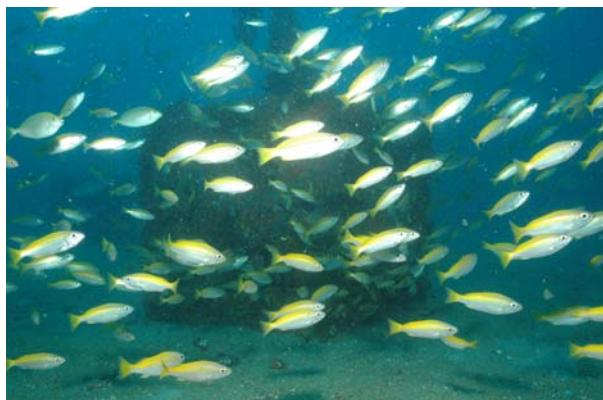
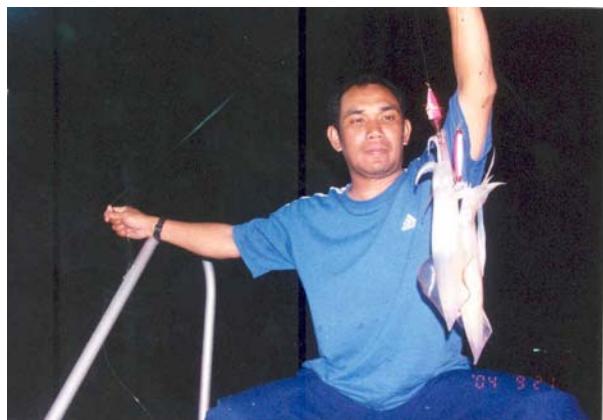
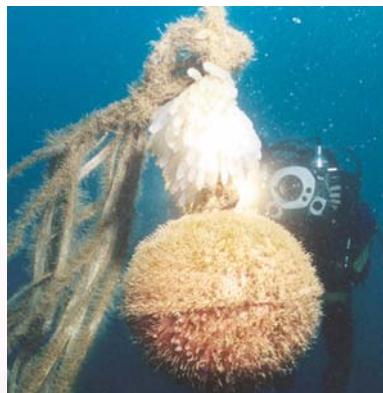
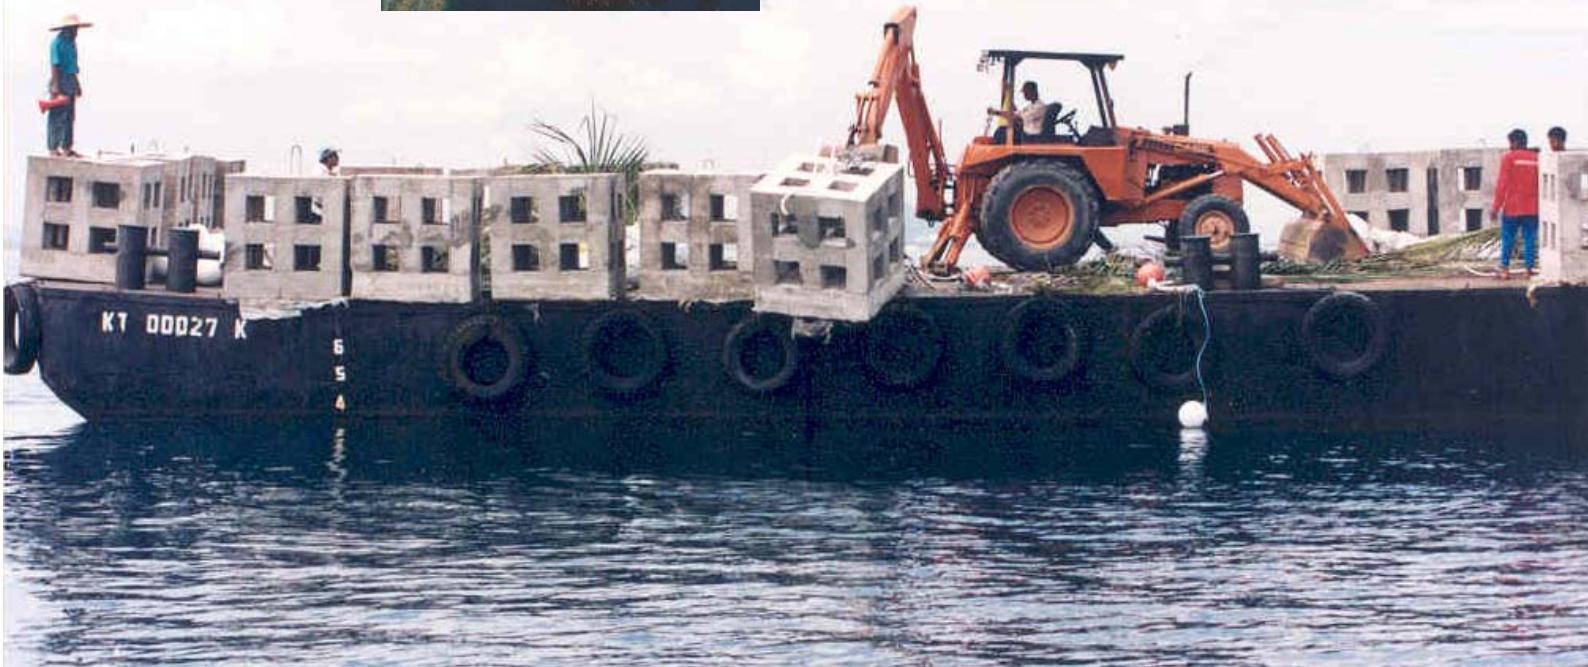
Tukun/Unjam Rekreasi

Tukun/unjam rekreatif direka untuk tujuan memancing khusus kepada pemancing rekreatif. Tukun/unjam ini dilaksanakan dengan kerjasama Kumpulan Ekonomi Nelayan (KEN) dengan peruntukan dari Ibu Pejabat Perikanan. Reka bentuknya berbeza daripada unjam biasa kerana sauhnya terdiri daripada konkrit yang boleh menarik perhatian ikan demersal manakala bahagian atasnya pula menarik ikan pelagik. Tukun/unjam ini banyak diletakkan di sekeliling Pulau Kapas untuk tujuan penyelidikan sejak tahun 2000.

Sebanyak lapan tapak tukun/unjam rekreatif telah dibina dengan kerjasama KEN iaitu masing-masing satu tapak di Rhu Sepuluh (Setiu); Kuala Ibai, Tok Jembal, Batu Buruk (Kuala Terengganu); Merchang (Marang); Rantau Abang, Dungun dan dua tapak lagi di Pulau Redang. Berat sauh ialah di antara 300-3,100 kg.

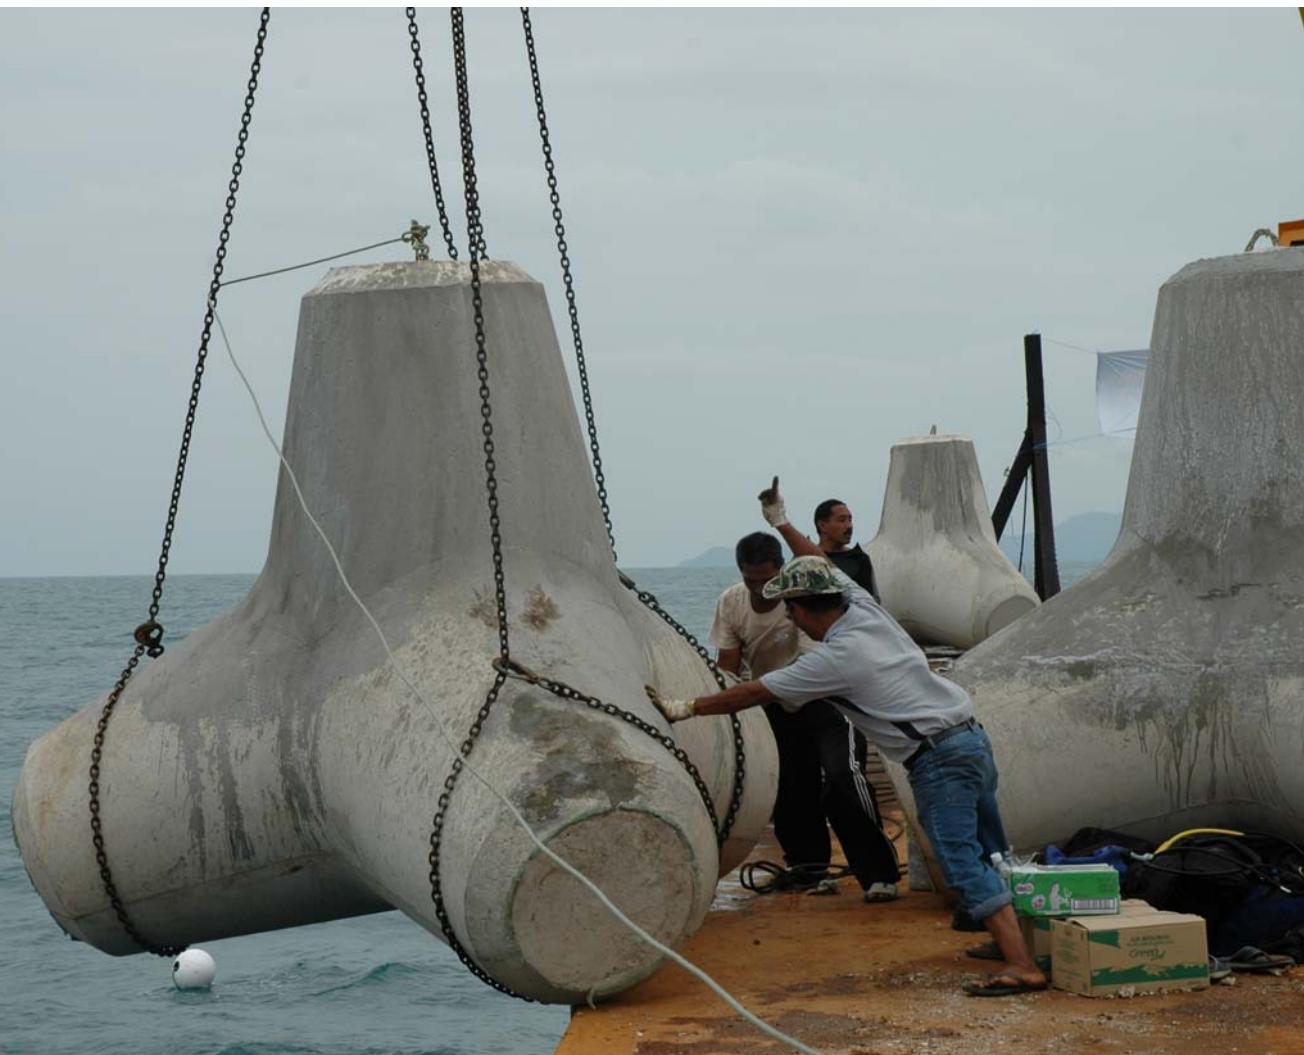
Tukun Tetrapod

Tukun ini dibina bertujuan untuk menghalang pencerobohan pukat tunda di kawasan yang kurang dari lima batu nautika dari pantai. Berat setiap tukun ialah kira-kira 10 tan metrik. Tukun ini mempunyai empat bucu dan hanya satu sahaja yang akan menegak. Tiga lagi akan menjadi tapak. Tinggi tukun ini ialah 2.385 meter dan lebarnya pula ialah 2.655 meter. Pada tahun 2006 sejumlah 17 unit tukun ini telah diletakkan di kawasan berhampiran Santuari Penyu Ma' Daerah. Walaupun tukun ini dilihat tidak membantu secara langsung usaha pemuliharaan sumber kerana kurang menarik perhatian ikan tetapi ianya boleh menjadi perisai kepada kawasan tersebut kerana pukat tunda tidak dapat merosakkan perairan yang menjadi kawasan pembiakan dan semaihan ikan demersal.

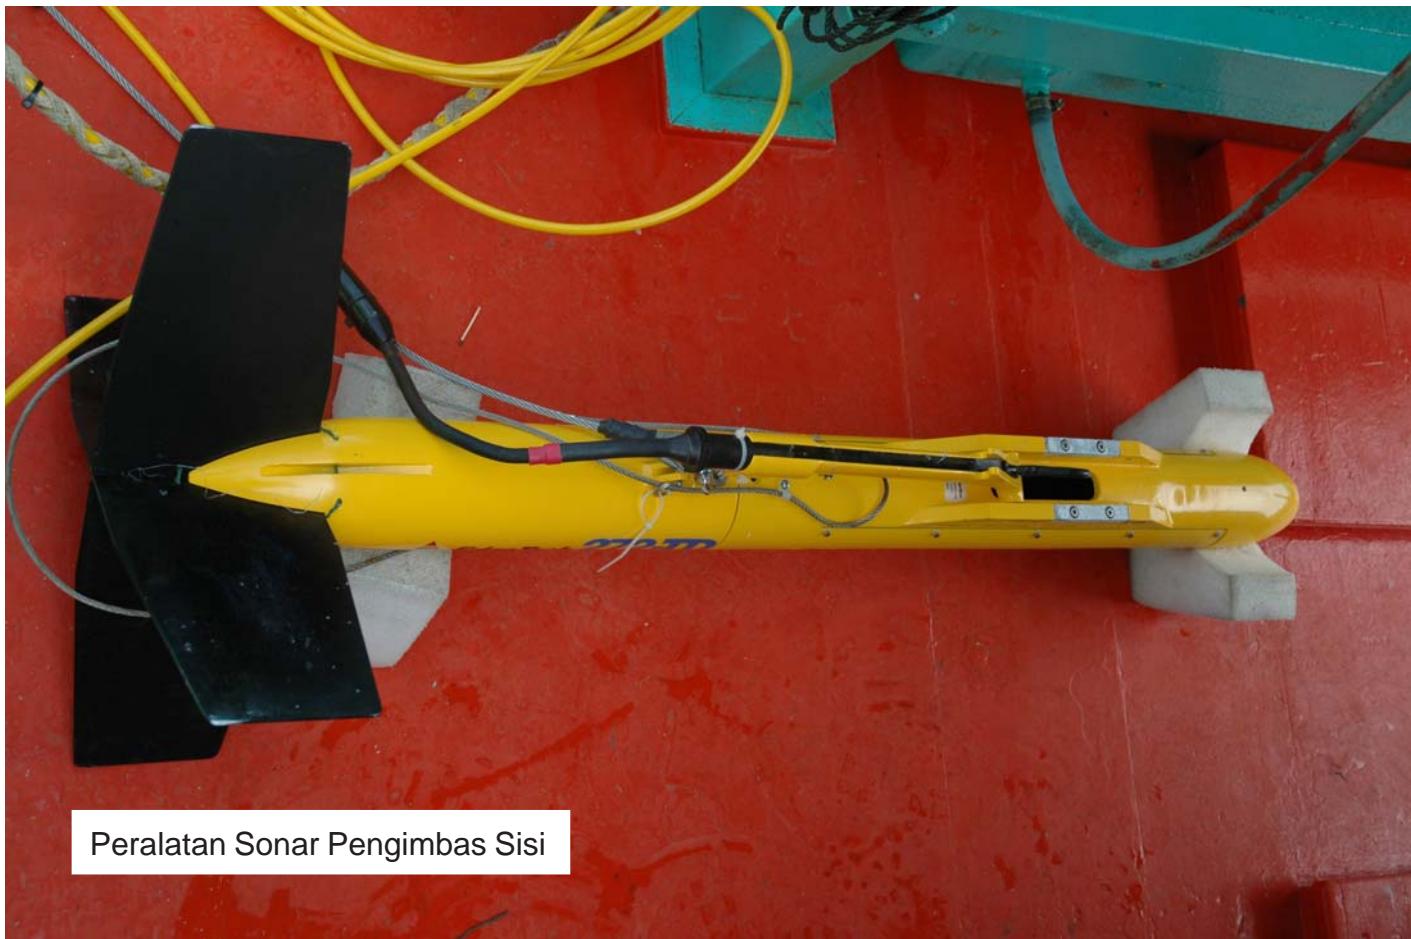
Peralatan Sonar Pengimbas Sisi

Alat sonar pengimbas sisi ialah peralatan untuk mengimbas objek yang terletak di dasar laut. Alat ini menggunakan teknologi yang hampir sama dengan penduga gema (echo-sounder). Imej objek dapat dirakamkan oleh komputer. Alat ini disambungkan dengan sistem satelit GPS yang boleh merekodkan kedudukan objek yang terdapat di dasar laut dengan tepat.

Penentuan lokasi semasa di atas bot untuk kerja imbasan ditentukan dengan menggunakan “Differential Global Positioning System”. Beberapa garis transek dilakar menggunakan perisian “Hypax Max” untuk merangkumi kawasan satu kilometer persegi. Bot yang membawa alat pengimbas akan bergerak mengikuti garisan transek sambil mengimbas di kedua-dua sisi bot. Kedalaman alat pengimbas diubahsuai mengikut kesesuaian dengan mengubahsuai panjang kabel dan kelajuan bot. Kelajuan bot ialah kira-kira 4-5 knot. Rakaman imej dibuat secara berterusan sepanjang laluan transek.

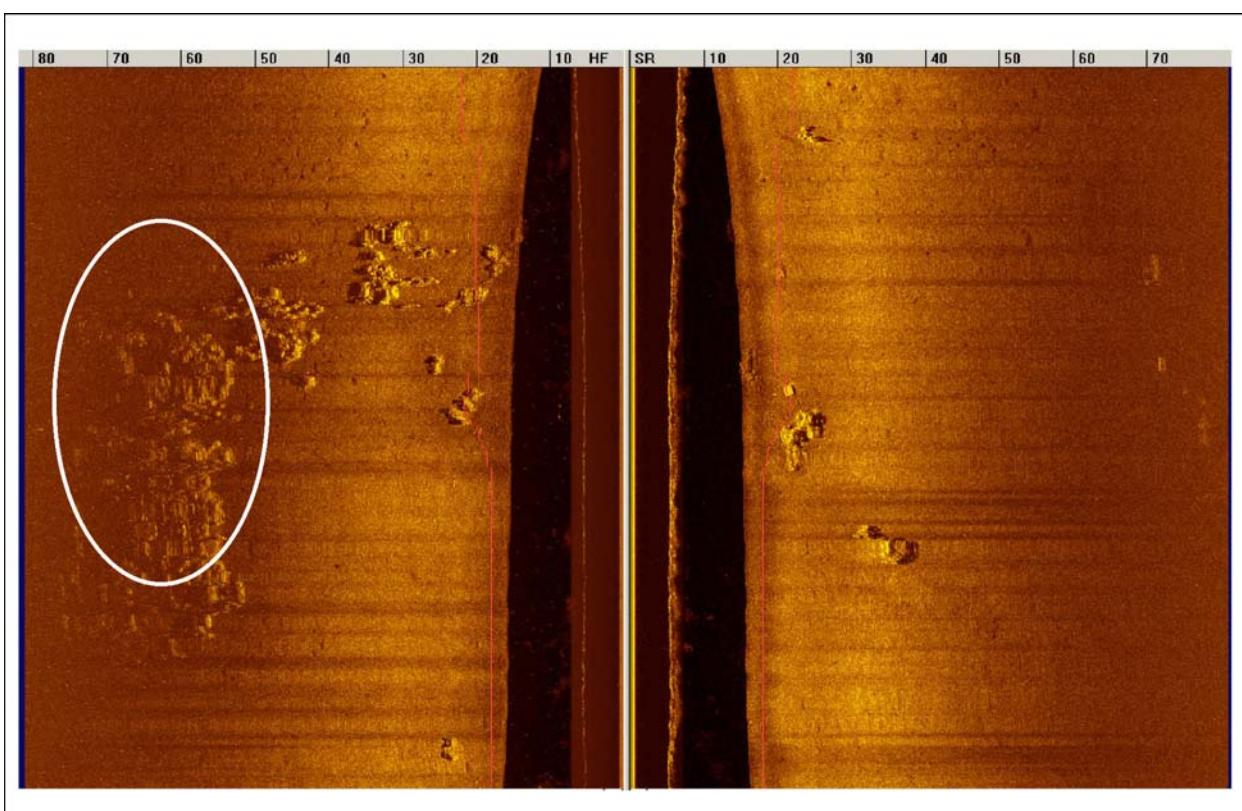
Imej 2

Tukun tidak dapat dikesan. Modul sudah terpisah dan berselerak. Tayar-tayar yang bertaburan di dasar laut sudah ditimbul oleh sedimen atau dihanyutkan arus. Tukun diletakkan di tempat terbuka dan terdedah kepada arus kuat semasa musim tengkujuh. Imej tapak adalah seperti di bawah.

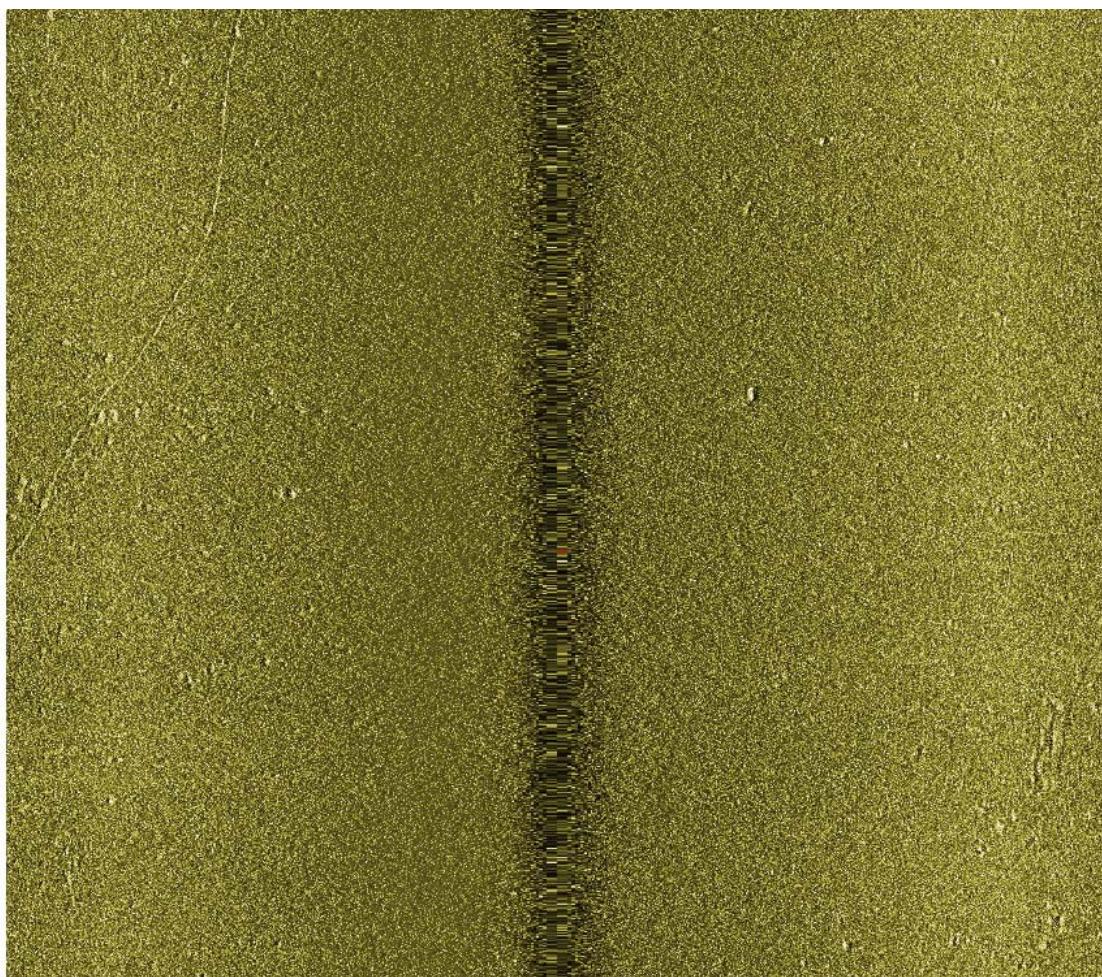
Imej 3

Tapak ini terletak kira-kira empat batu nautika dari pantai dan bertentangan dengan muara Sungai Kluang. Tidak ada imej tukun yang kelihatan walaupun imbasan dibuat berulang kali. Jumlah tayar sebanyak 30,162 biji adalah cukup banyak dan diyakini semua modul telah terputus ikatannya dan tayar berselerak di dasar laut. Kajian sedimen yang dijalankan di kawasan berdekatan (Lat. 05° 50.015' U, Long. 102° 40.189' T) pada 23 Julai 2007 mendapati sedimen di kawasan ini ialah pasir halus bercampur kulit kerang. Oleh itu semua tayar berkemungkinan besar telah ditimbul oleh sedimen pasir dan kulit kerang selepas tali yang mengikatnya terputus. Kawasan ini tidak terlindung dan terdedah kepada ombak dan arus yang kuat semasa musim tengkujuh. Imej tapak adalah seperti di bawah.

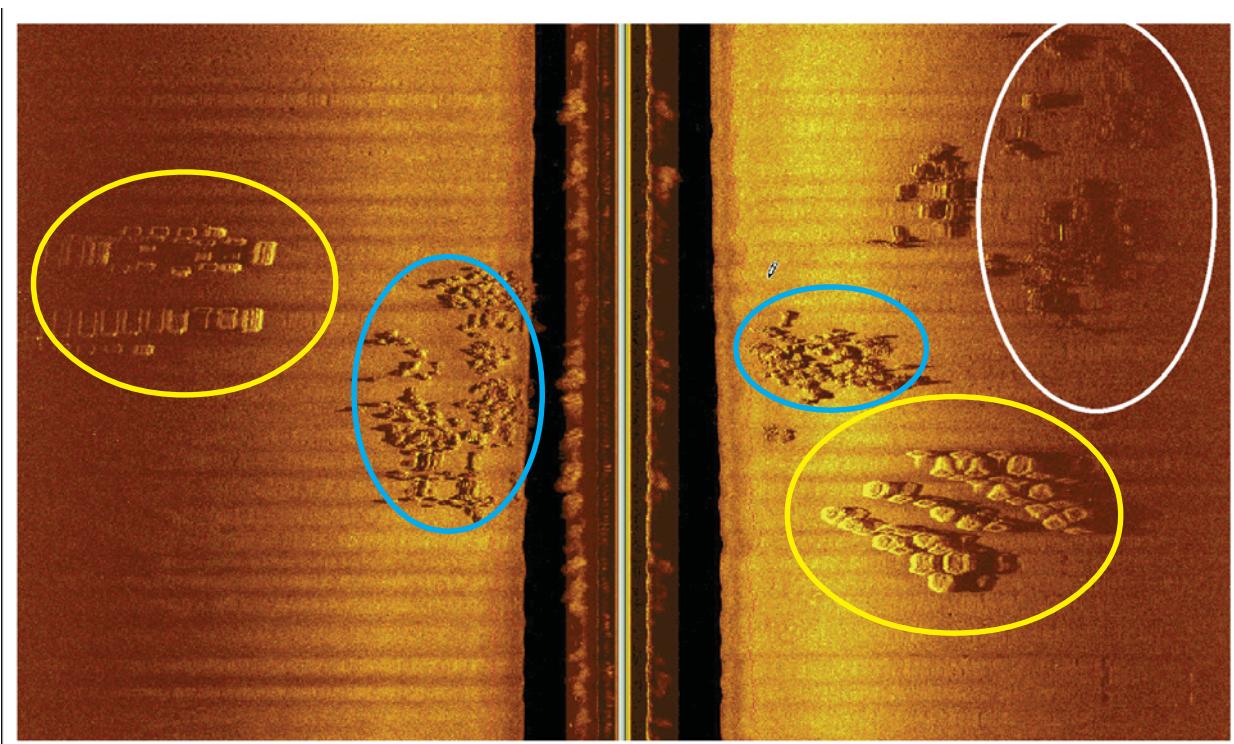
Imej 5

Tapak ini terletak kira-kira lima batu nautika dari pantai. Imej yang kelihatan tidak begitu jelas untuk mengesahkan ianya modul-modul tukun yang sudah berselerak. Walaupun imbasan dibuat berulang kali. Jumlah tayar yang diletakkan ialah sebanyak 34,146 biji dan jumlah ini adalah cukup besar dan mudah dikesan jika masih ada. Modul tukun diyakini semuanya sudah terputus ikatannya dan tayar berselerak di dasar laut. Kajian sedimen yang dijalankan di kawasan berdekatan (Lat. 05° 46.57' U, Long. 102° 43.792' T) pada 23 Julai 2007 mendapati sedimen di kawasan ini ialah pasir saiz sederhana tetapi bercampur kulit kerang. Kawasan ini tidak terlindung dan terdedah kepada ombak dan arus yang kuat semasa musim tengkujuh. Kulit kerang amat ringan dan mudah dipindahkan dari satu tempat ke tempat yang lain terutama semasa musim tengkujuh. Imej tapak berkenaan adalah seperti di bawah.

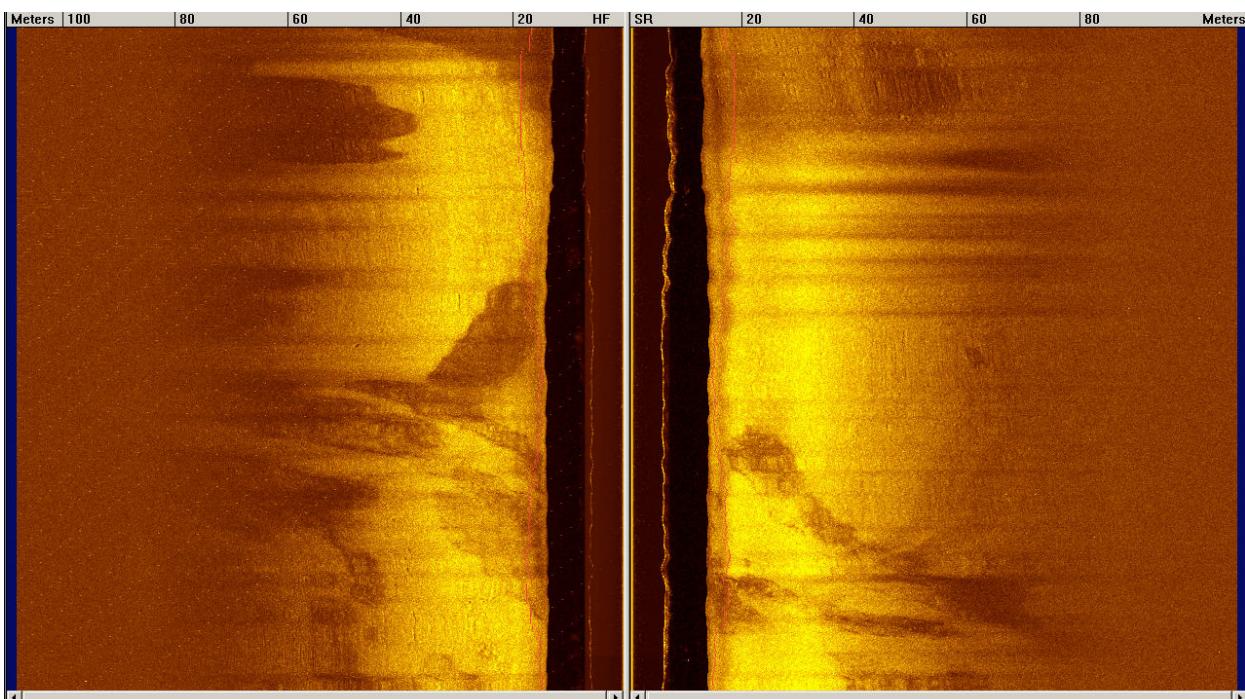
Imej 6

Tapak ini terletak kira-kira 0.5 batu nautika dari Pulau Redang dan terletak di antara Pulau Ekor Tebu, Pulau Redang dan Pulau Pinang. Imej yang kelihatan amat jelas dan disahkan sebagai modul-modul tukun. Ada yang masih bertimbun dan ada juga yang sudah berselerak. Jumlah tayar yang diletakkan ialah sebanyak 49,931 biji dan jumlah ini adalah cukup besar. Modul tukun masih dapat bertahan kerana tapak ini terlindung daripada arus dan ombak yang kuat ketika musim tengkujuh. Kedudukan tukun yang tepat ialah kira-kira 200 meter daripada lokasi asal (Lat. 05° 44.22' U, Long. 103° 01.42' T). Kajian menyelam yang pernah dijalankan di sini mendapati sebahagian besar tukun telah tenggelam kerana sedimennya ialah jenis pasir halus. Ikan juga tidak banyak dan yang kelihatan hanyalah ikan anjang-anjang (*Pentapodus setosus*), kunyit-kunyit (*Lutjanus lutjanus*) dan sedikit ikan kerupu dan jenahak. Imej tukun tayar adalah seperti ditunjukkan di bawah.

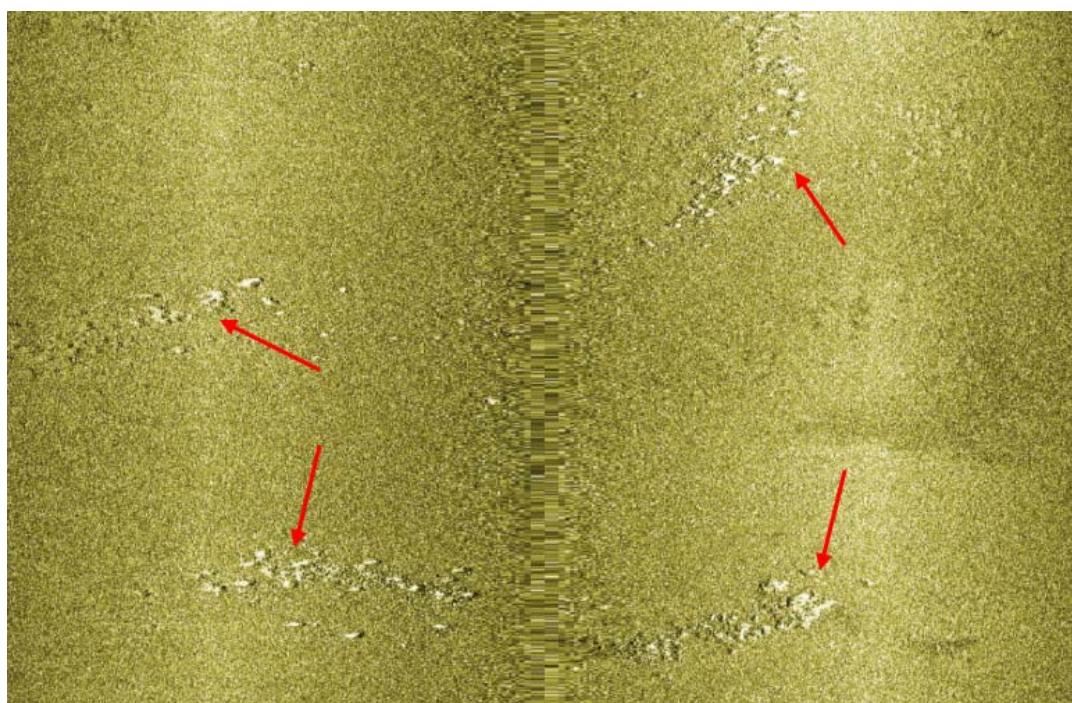
Imej 7

Imej tidak jelas dan modul tukun diyakini telah terpisah dan bertaburan di dasar laut. Tayar pula sudah ditimbus oleh sedimen. Sedimen di kawasan ini adalah jenis pasir halus dan pasir sederhana. Tapak tukun terdedah kepada arus yang kuat semasa musim tengkujuh. Imej tapak tukun adalah seperti di bawah.

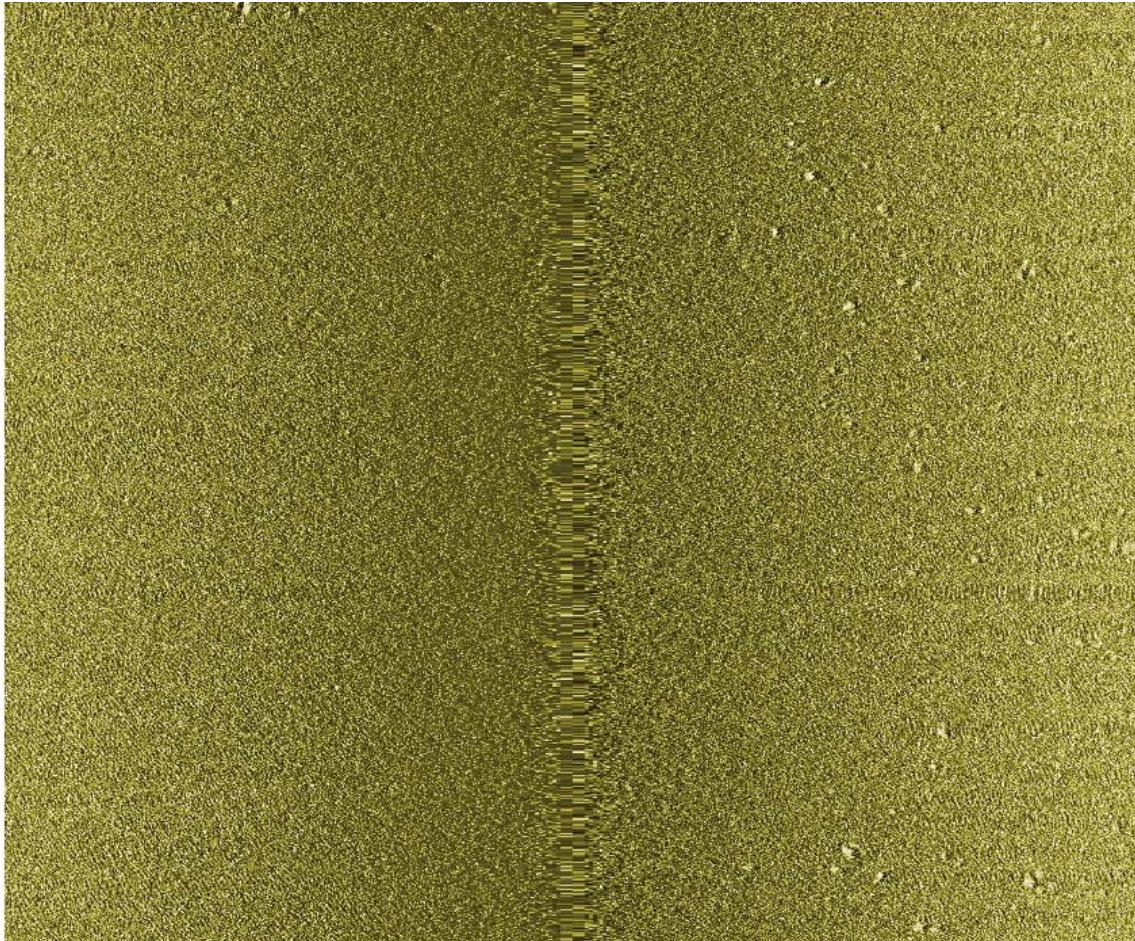
Imej 8

Imej dapat dikesan pada lokasi yang diberikan tetapi modul tukun sudah pecah menjadi kumpulan-kumpulan kecil. Keadaan ini berlaku kerana tali pengikat telah terputus dan modul terdampar di dasar laut. Dasar laut di kawasan ini adalah jenis pasir sederhana dan tukun tidak tengelam. Imej tukun tayar adalah seperti di bawah.
