STATUS TUKUN TIRUAN DI PERAIRAN TERENGGANU

**berdasarkan penilaian imej menggunakan
sonar pengimbas sisi**

**Jabatan Perikanan Malaysia
2008**

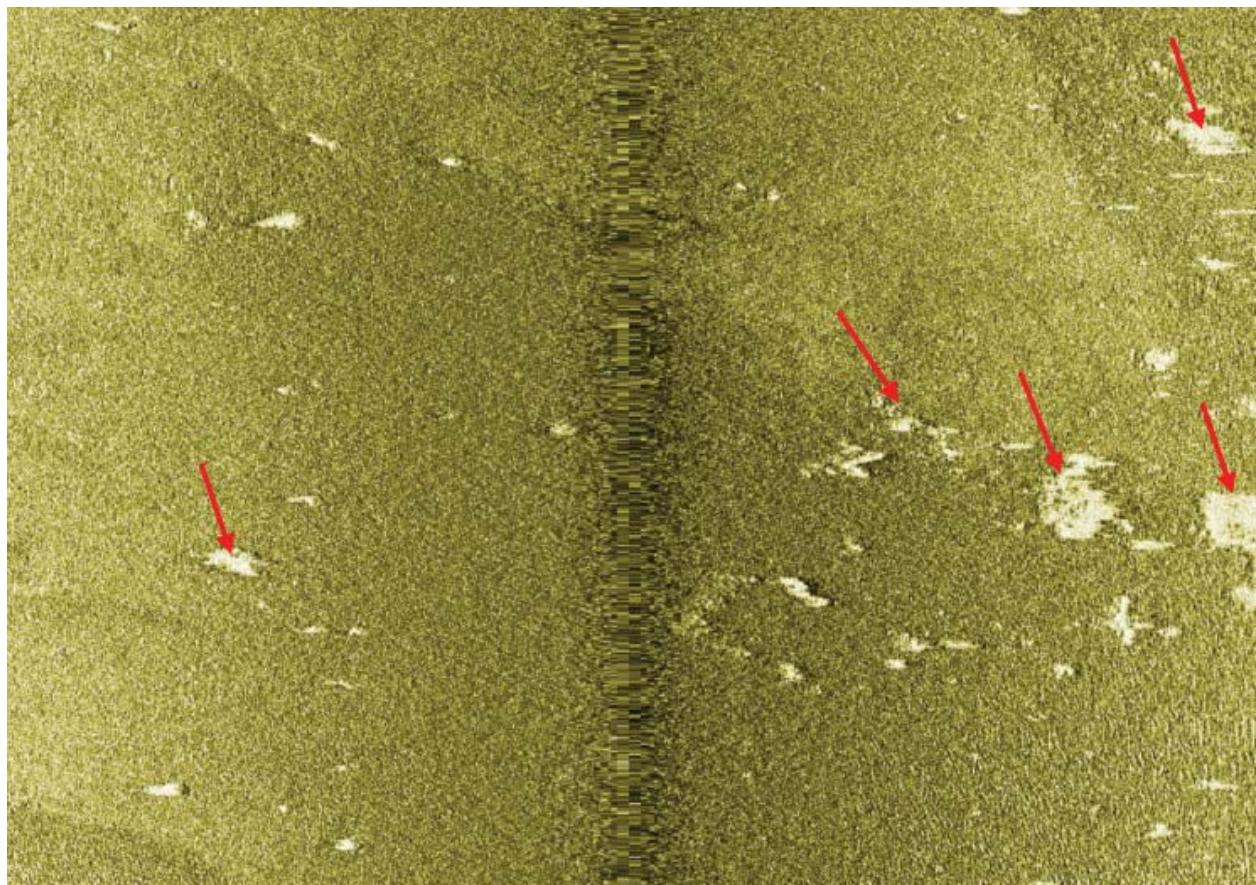
Imej 9

Tapak ini terletak kira-kira dua batu nautika dari Pulau Redang. Lokasi ini tidak terdapat di dalam rekod Pejabat Perikanan Negeri Terengganu sebagai tapak tukun bot. Imej ini diperolehi secara tidak sengaja semasa mengesan tukun lain. Tiga buah tukun bot dapat dilihat dengan jelas di kawasan imbasan seluas 200 meter di bahagian kanan. Dua buah bot kelihatan berdekatan kira-kira 40 meter di antara satu sama lain. Bot yang ketiga terletak kira-kira 200 meter daripada bot yang pertama dan kedua. Bot ini mungkin dihanyutkan ke sini oleh arus yang kuat. Imej ketiga-tiga bot berkenaan adalah seperti di bawah.

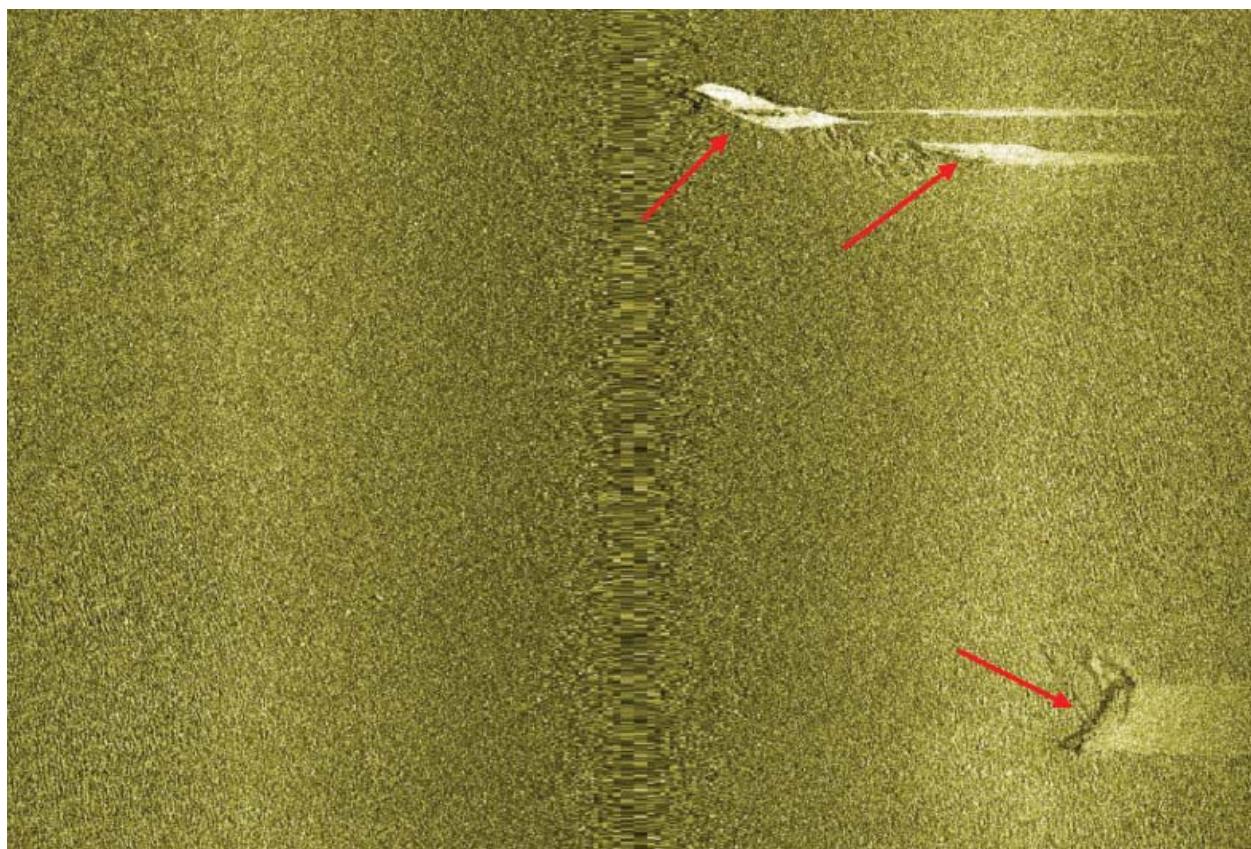
Imej 10

Tukun terletak kira-kira empat batu nautika dari pantai. Imej dapat dilihat dengan jelas. Bot terdampar di dasar laut. Sedimen adalah jenis pasir. Kedudukan tukun yang diberi telah berubah kira-kira 500 meter ke daratan. Ada dua kemungkinan iaitu mungkin lokasi yang diberikan salah atau bot telah hanyut ke arah pantai kerana arus laut yang kuat semasa musim tengkujuh. Imej tukun berkenaan adalah seperti di bawah.

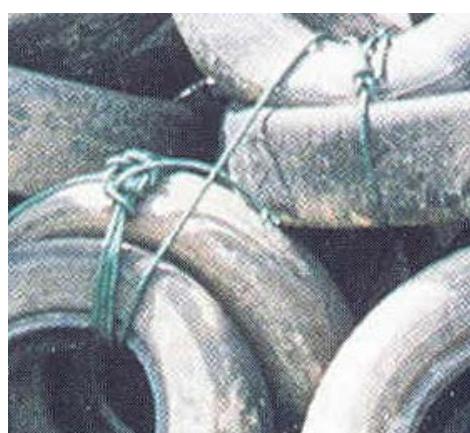
Tali yang digunakan untuk mengikat modul-modul tukun tayar tidak kukuh bagi menanggung beban yang berat apabila modul-modul berkenaan ditindan untuk menghasilkan kompleks yang terdiri daripada berpuluhan-puluhan ribu biji tayar. Selain daripada itu arus yang kuat boleh mengheret dan seterusnya meruntuhkan timbunan modul. Tali yang mengikat unit-unit tayar juga terputus selepas satu tempoh tertentu kerana proses pereputan. Akhirnya modul-modul tukun yang diletakkan di tempat terbuka hilang samada tenggelam ke dasar laut atau dihanyutkan arus pada musim tengkujuh. Tukun bot memang tidak tahan lama kerana kayu akan reput manakala paku akan berkarat dan akhirnya bahagian badan bot tertanggal. Selaman skuba hanya dapat mengesan bahagian lunas, sebahagian badan dan enjin sahaja. Enjin dan kayu lunas bersama rangka ditemui terdampar di dasar laut.

Tali pengikat tukun tayar yang tidak kukuh

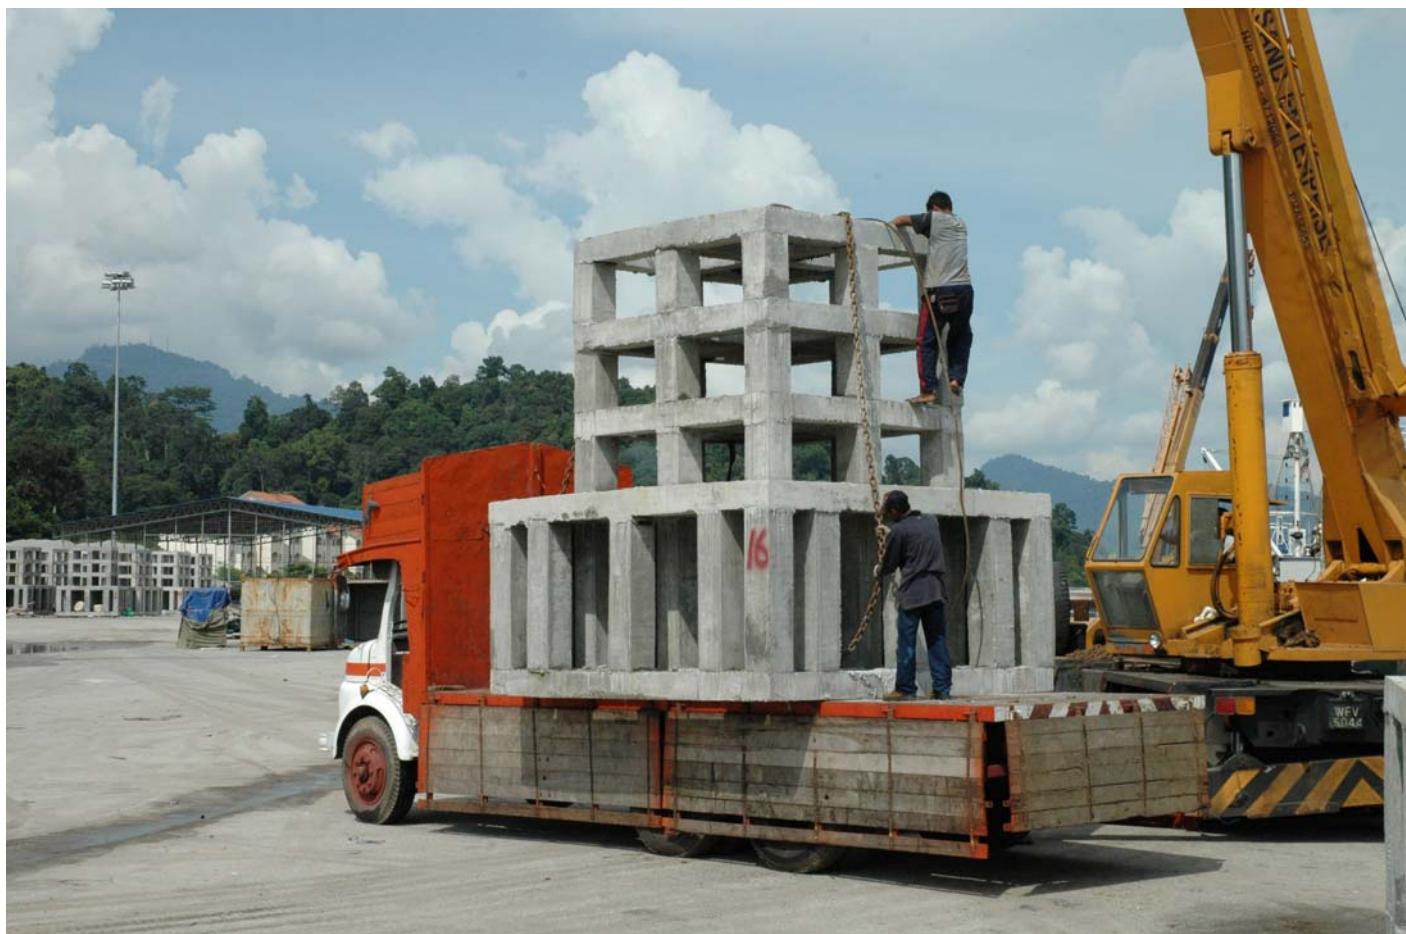
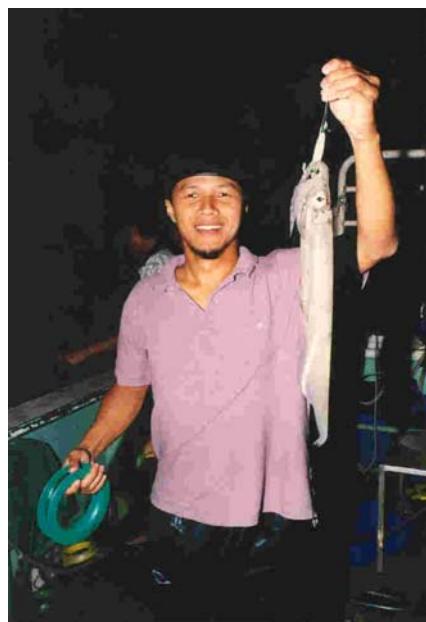
- **Pembinaan Tukun Dasar Lembut**

Program membina tukun tiruan untuk kawasan dasar lembut seperti di Besut hendaklah diteruskan. Walau bagaimanapun peruntukan hendaklah sekurang-kurangnya RM1.0 juta setahun untuk satu tapak. Cadangan ini adalah untuk memenuhi permohonan nelayan yang menjalankan aktiviti di kawasan dasar laut lembut di mana pukat tunda sering menceroboh. Modul yang difikirkan paling sesuai ialah seperti gambar di bawah dan akan diperbaiki dari setahun ke setahun. Bahagian Kejuruteraan dan Bahagian Penyelidikan akan bekerjasama rapat dengan DPPSPM bagi menghasilkan reka bentuk baru pada setiap tahun sehingga satu reka bentuk yang terbaik ditemui. Berat untuk setiap unit tukun dasar lembut yang dilabuhkan pada tahun 2007 ialah 18 tan metrik dan tingginya 3.6 meter.
